Begründung:

1.2 Standortangaben

Kreis	: Uckermark
Ort	: Schwedt/Oder, OT Heinersdorf
Gemarkung	: Schwedt/Oder
Straße	: Lange Straße 47
Flur	: 31
Flurstück	: 237 mit 1840m ²
Eigentumsverhältnisse	: Eigentum der Stadt Schwedt/Oder

1.3 Begründung der Baumaßnahme

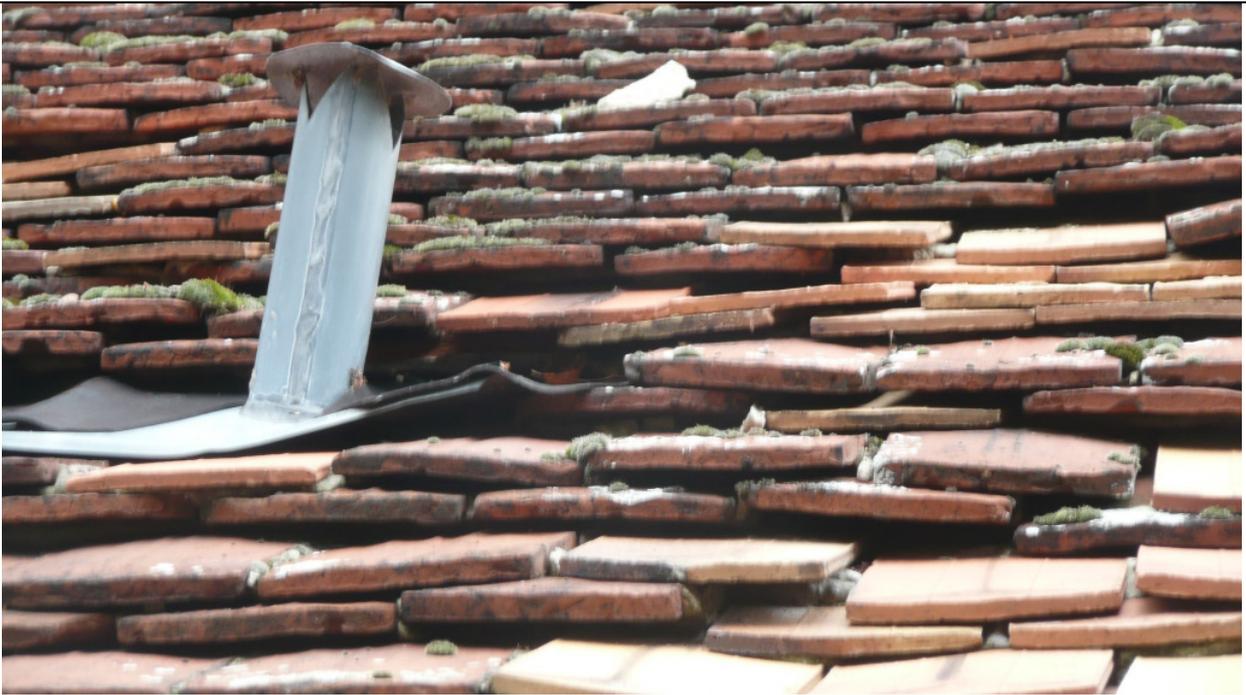
undichte Dachfläche

1. Bautechnische Ertüchtigung des Gebäudes zur Beseitigung der vorhandenen Feuchteschäden und deren Ursachen im Dachgeschoss durch
 - die Erneuerung der kompletten Dachdeckung (Flachdachpfanne) und der Dachentwässerungsanlage,
 - die Auswechslung von Teilen des Dachstuhls,
 - die malermäßige Behandlung des Dachüberstandes.
2. Bauphysikalische Ertüchtigung des Gebäudes durch
 - die Erneuerung der Fußbodenaufbauten mit der erforderlichen Wärmedämmung in den nicht ausgebauten Dachräumen,
 - die Erneuerung der erforderlichen Wärmedämmung über dem Dachausbau.
3. Erneuerung der Blitzschutzanlage und Anpassungsarbeiten der vorhandenen Elektroinstallation im Dachgeschoss.

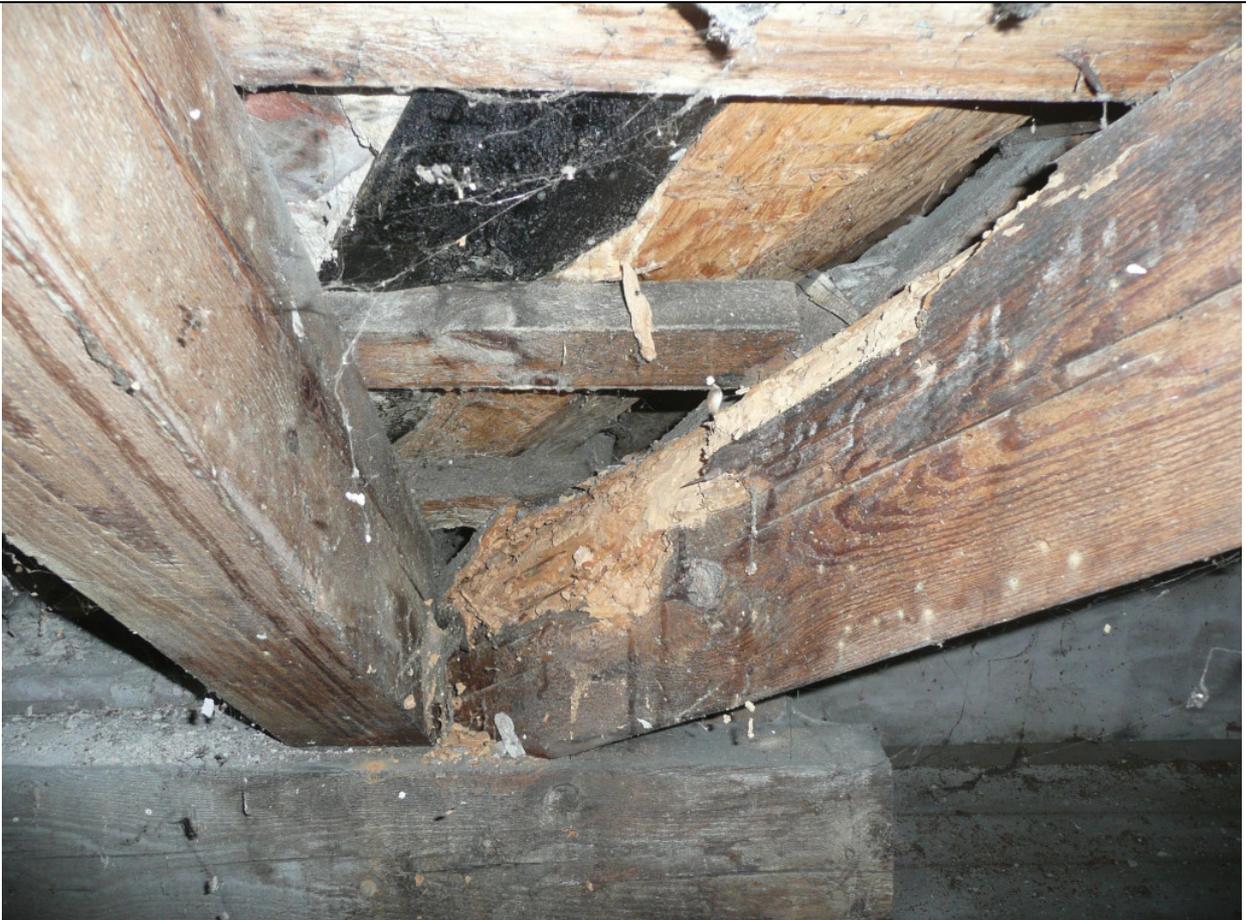
maroder Kehlsparren
