Vorlage		öffentlich ö ö ö ö	1	
voriage		☐ nichtöffe	ntlich Vorlage-Nr.:	160/16
Der Bürgermeister Fachbereich: Hoch- und Tiefbau, Stadt- und Ortsteilpflege	zur Vorberatung an:	☐ Kultur-, I☐ Bühnena		
Datum: 8. Febr. 2016	zur Unterrichtung an:	☐ Persona	Irat	
	zum Beschluss an:	•	sschuss am: ordnetenversammlung am	: 10. März 2016
Unterhaltungsmaßnahme "A	Asphaltsanierung" ar	n der Straße ,	,Zum Beyerswald"	
Die Stadtverordnetenver	rsammlung bestätigt die	vorgelegten En	twurfsunterlagen für die Ba	aumaßnahme.
Die Stadtverordnetenver notwendigen Schritte zu		_	nachweis und beauftragt d nahme einzuleiten.	len Bürgermeister, die

Die Straße "Zum Beyerswald" ist eine der ersten (Anfang der 90er Jahre) umgebauten Straßen nach der politischen Wende. Sie verbindet die B2 mit der Vierradener Chaussee. Sie ist in Asphalt befestigt, hat eine Länge von ca. 1350 Meter und eine Breite von ca. 6,5 Meter. In den 90er Jahren und Anfang des neuen Jahrtausends war die Straße außerordentlich hohen Beanspruchungen ausgesetzt. Sie traten dadurch auf, dass die Straße als Stauraum für den LKW-Grenzverkehr genutzt wurde. Die LKW's warteten hier, um dann in kleineren Konvois zur Grenz- und Zollabfertigung dir

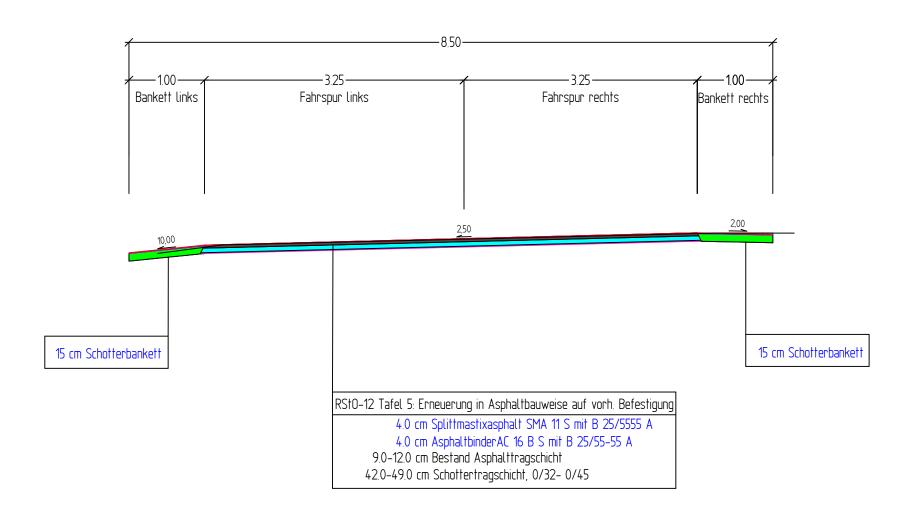
Station 0+070.000 - 1+296.613

Erneuerung Asphaltbauweise auf vorh. Befestigung nach RStO-12, Tafel 5 Belastungsklasse 3.2

Das beauftragte Prüfinstitut erbohrte folgenden Aufbau:

- 3,5 cm Asphaltdeckschicht,
- 3,5 cm Asphaltbinderschicht,
- 10,0 cm Asphalttragschicht .

"Ausgehend von gut tragfähigem Untergrund, weitestgehend in ausreichender Dicke vorhandenen ungebundenen Tragschichten und damit von einem weiterstgehend frostsicheren Oberbau sowie einer überwiegend intakten Asphalttragschicht wird empfohlen, die Asphaltbinder- und die Asphaltdeckschicht zu erneuern.
